Código	EPCONST-DEP-MRL-INF-0075
		Fecha de vigencia	2021-04-23
		Versión	2
		Página	1/1
<b>INFORME</b>

**REVISION:** INSPECCION TECNICA PARA LOS ESTUDIOS DE REHABILITACION INTEGRAL DEL SECTOR PROMEJORAS EMANUEL # 1.

# **MEMORIA FOTOGRAFICA**

## **COMITÉ PROMEJORAS EMANUEL # 1**

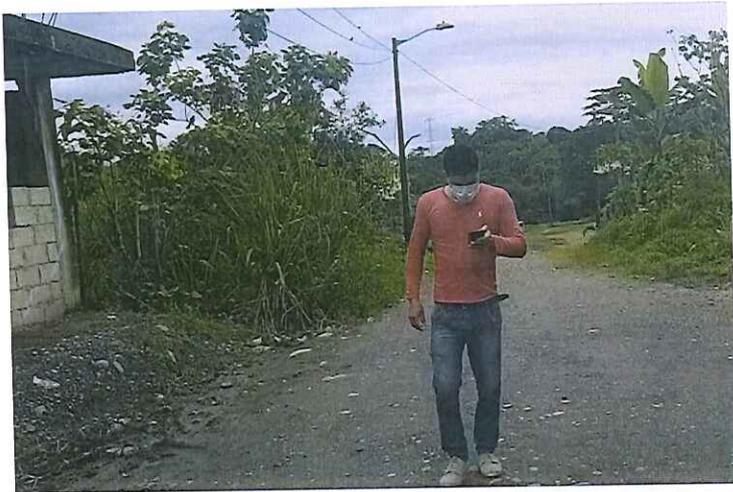
Fotografía 1 Calle 1

Todas las calles del Comité Promejoras Emanuel se encuentran lastradas y proveen del servicio de agua potable que otorga la Empresa Pública Municipal de Agua Potable y Alcantarillado de Santo Domingo (EPMAPA-SD).

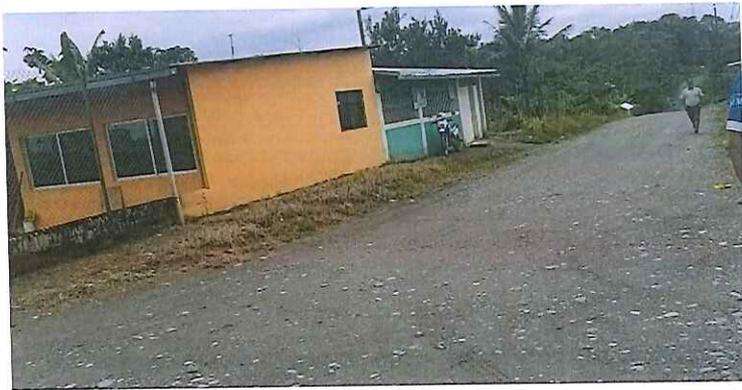
Fotografía 2 Calle 19 de septiembre

**SISTEMA VIAL:** En sitio se puede observar que las calles 19 de septiembre, Amazonas y sus respectivas calles (A-B-C-D-E-F-G-H) se encuentran lastradas, con una topografía plana en la calle Amazonas y una topografía ondulada en las calles que la interceptan. Las rasantes de las calles se deberán establecer una vez se tenga la topografía del sector con los datos existentes.

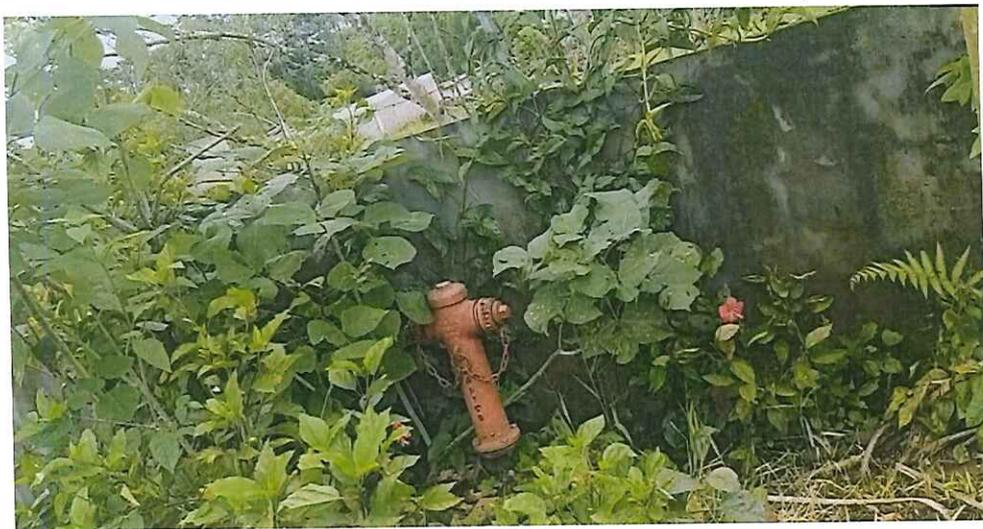
*Fotografía 14 Hidrante en la Calle Amazonas*

- **Agua potable:** el sector cuenta con el agua potable que les brinda la EPMAPA-SD según manifestaron los habitantes y se corroboró con los medidores colocados en cada predio.
- **Alcantarillado Sanitario y Pluvial:** no cuentan con estos sistemas, las aguas negras descargan en pozos sépticos y las aguas que salen de los lavados de platos y ropa descargan directamente a la calle, cada cierto tiempo se solicita al municipio la limpieza de los pozos sépticos, las aguas lluvias van a la vía lastrada, hay lugares donde se estancan provocando la proliferación de mosquitos.
